# 广州市天河区中铁五局四公司在建轨道交通十一号线沙河站横通道“12·1”较大坍塌事故调查报告

调查认定，广州市天河区中铁五局四公司在建轨道交通十一号线沙河站横通道“12·1”坍塌事故是一起地下施工遭遇复杂地质条件引发的较大责任事故。

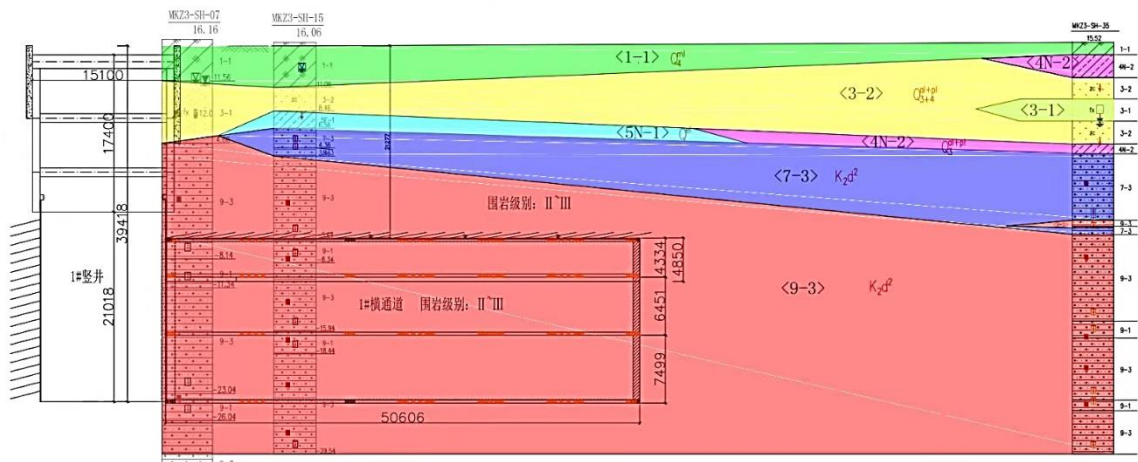
1#横通道地质剖面图

1#竖井位于车站东端，内净空 12×13.5m，深 41.385m，分两期开挖。1#施工横通道开挖断面宽 11.6m，高 18.285m，长 50.606m，分两期进行开挖。根据详勘报告，1#横通道全部位于微风化地层，开挖断面以上 10 m 左右存在中粗砂层和粉细砂层。

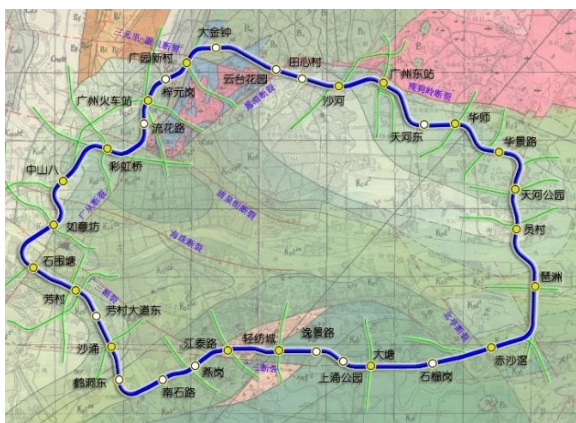
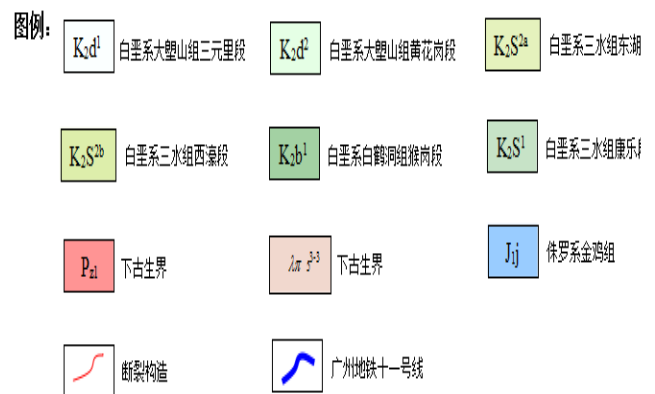
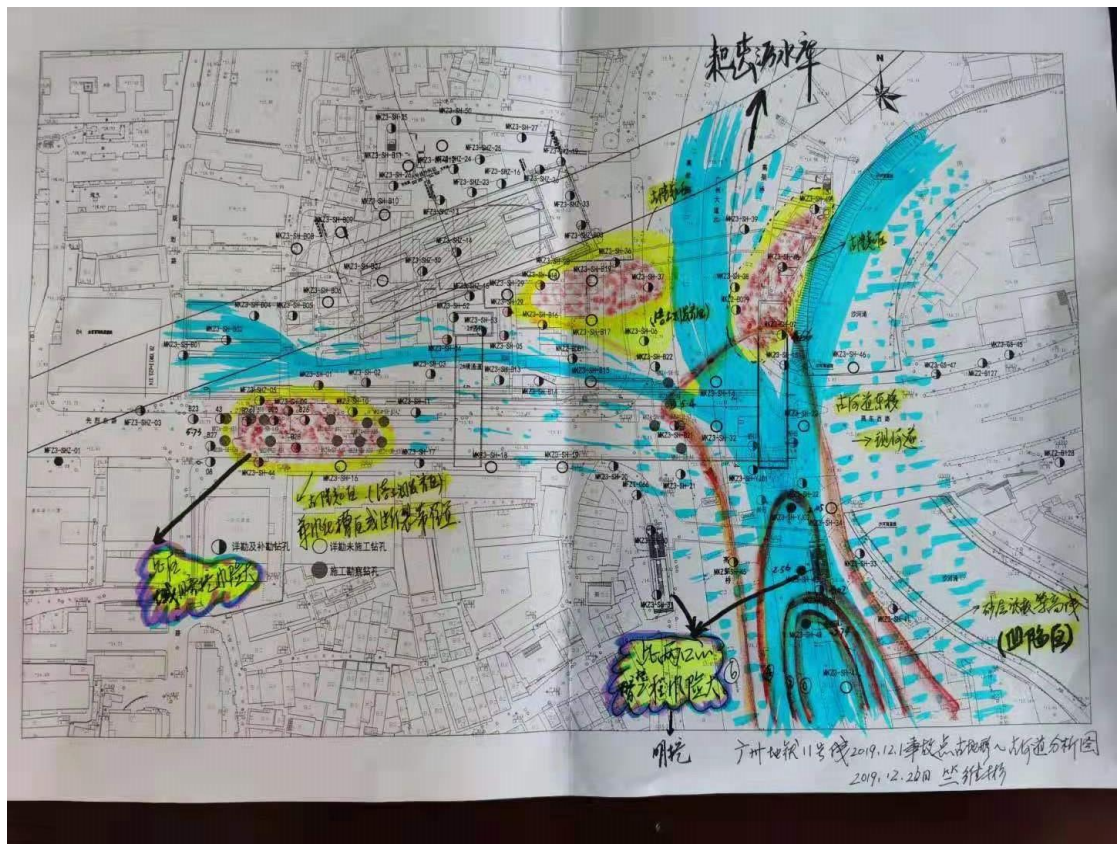
图示 广州市轨道交通十一号线沙河站水文地质图

**3. 沙河站区域地质情况。**沙河站区域地貌属珠江三角洲冲积平原，地势较平坦，局部地形起伏较大。区域位于先烈东路及广州大道北路口北侧地块，车站大致呈东西走向，周边多为道路、商铺及民宅。东侧为沙河涌，地下水位较浅，沙河涌（地表水）局部地段与地下水存在水力联系，见图示。

据水文资料，1#横通道所在区域位于古沙河涌频繁改道的右岸，冲积砂层厚。

若基岩裂隙充填泥质被扰动带走，裂隙透水性将明显加强。沙河站部分地段第四系砂层与基岩直接接触，砂层孔隙水与基岩裂隙水存在水力联系；河涌水与砂层水存在水力联系。勘察揭露有连续分布的砂层，连通性好，为地表水与地下水的联通创造了条件，当两者联通时，地下水渗流形成的水头压差，在围岩承压层（相对横通道上台阶拱顶上方岩石顶板）承压不足崩塌时，易出现突水涌砂、涌泥现象，从而造成地面塌陷。

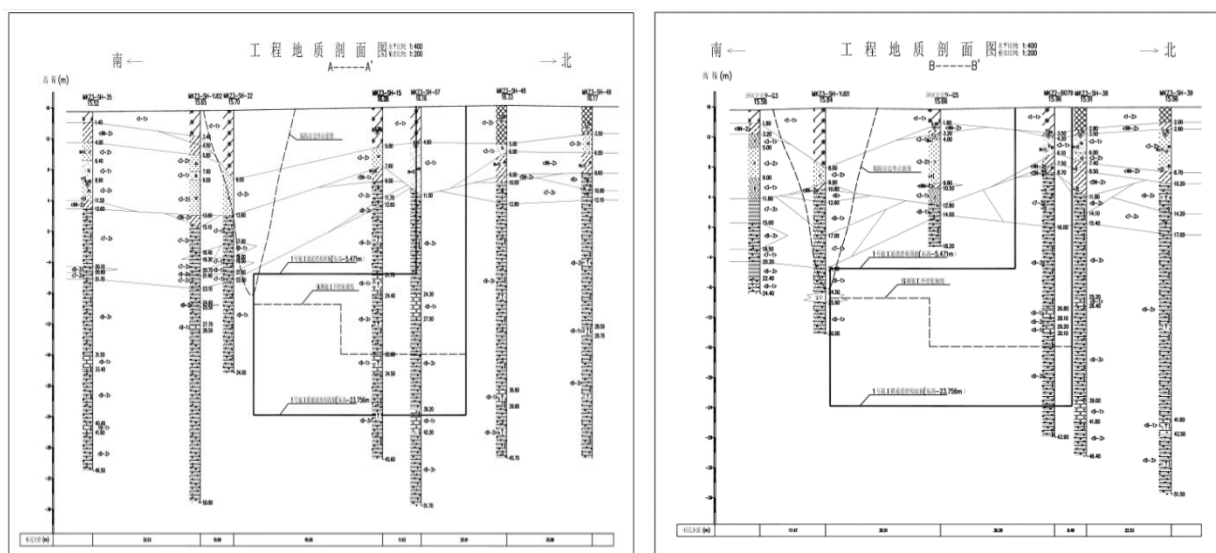
图示 沙河站塌陷区域地质剖面图

(4) 场地岩土层。塌陷区围岩总体稳定性差，地质条件复杂。揭露的岩土层分为：填土<1>、~洪积沙层<3>、冲~洪积和坡积土层<4>、残积层<5>、岩石全风化带<6>、岩石强风化带<7>、岩石

中风化带<8>、岩石微风化带<9>共九层，岩面起伏较大，各风化层交错分布，厚度不均，形成软硬夹层交替出现的现象，切硬壳层中间形成穿洞。塌陷区域东西侧地层结构特征详见图示。

根据事故发生后救援地勘成果，掌子面附近的 ZK16 及 ZK4 钻孔揭示横通道拱顶范围内正处于全~强风化含砾粉砂岩中，在距横通道拱顶上前方有较厚砂层，含水丰富、围岩稳定性差。

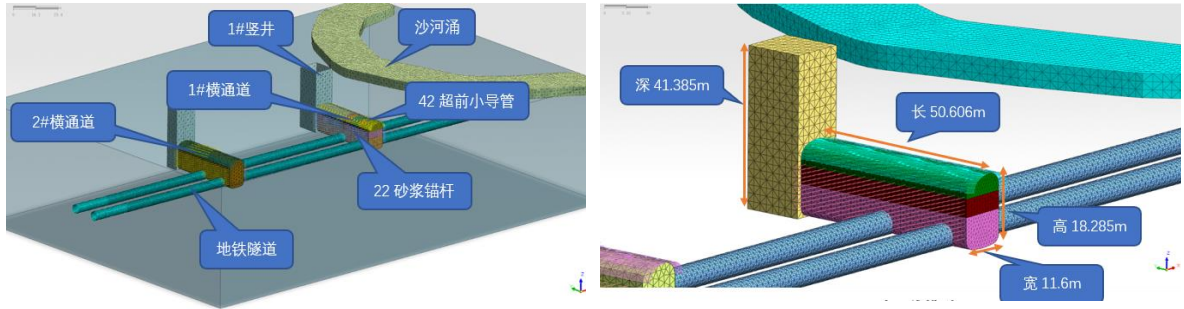
图示 沙河站及 1#横通道设计方案三维模型

事发路段下方为广州地铁在建十一号线沙河站施工区域，施工单位为中铁五局集团第四工程有限责任公司，采用暗挖法进行横通道施工，分三个台级分级进行，正在进行的第一级台阶施工进展到第 50 米（总长 50.606 米）。

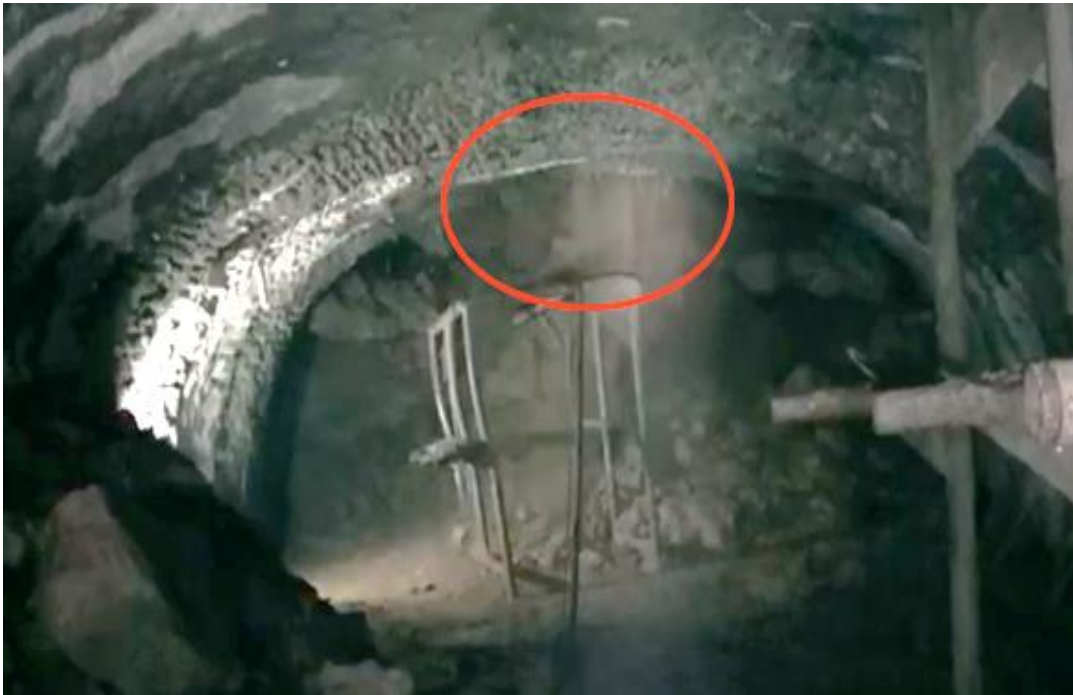
图示：掌子面拱顶突泥涌砂视频截图

9 时 15 分左右，正在进行初支喷混凝土时，施工人员发现靠近掌子面拱顶突然出现涌水并有增大趋势。事发时横通道内共有

(2) 路面塌陷前 1#横通道拱顶掌子面突水落石块的现象，表明横通道拱顶即将失稳，该现象属于横通道拱顶临近溶洞水体类不良地质体的可能先兆，即将发生较大范围的坍塌，拱顶地面随时可能塌陷，但这些征兆并未触及现场管理人员、施工人员对地面塌陷后果的认识，亦无采取更多应急措施。

⑦ 在拱顶立格栅架、小导管钻孔等工序完成后喷浆操作时，由于喷浆机故障维修，脆弱的拱顶围岩暴露时间达15个小时，未完成初支的情况下拱顶围岩发生了突泥、涌水、坍塌，上部富水砂层瞬间下陷，造成地面塌陷。

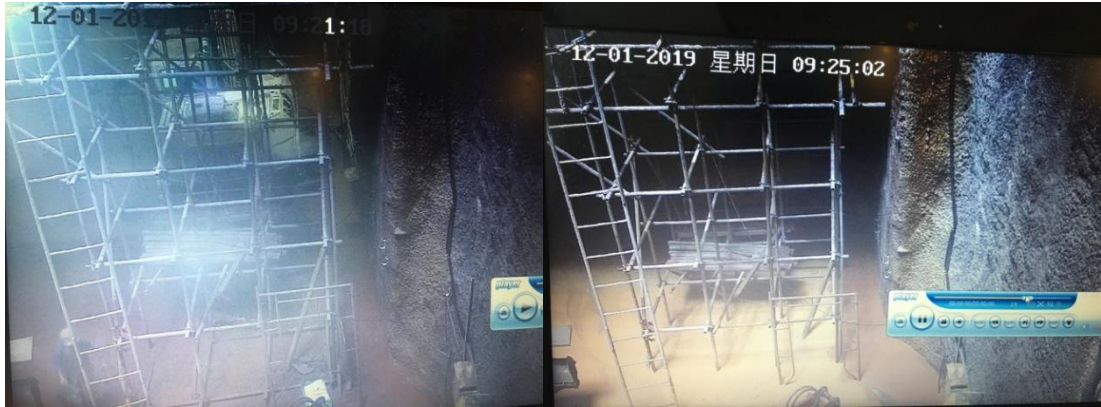
9 时 21 分小掌子面方面陆续有人员撤出，9 时 24 分 57 秒小掌子面里头瞬间一片黑暗，水不断涌向井口处。

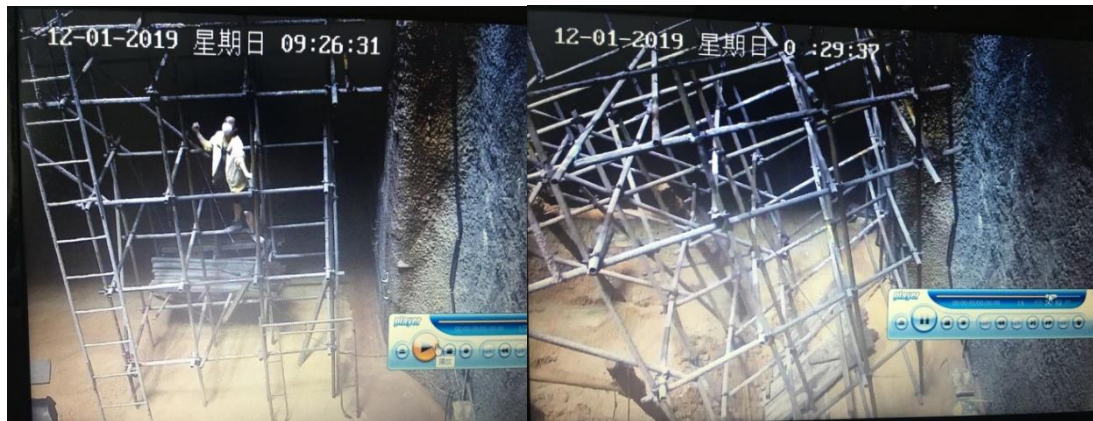
9 时 26 分见一名工人寻找出口，9 时 29 分起脚手架开始坍塌。

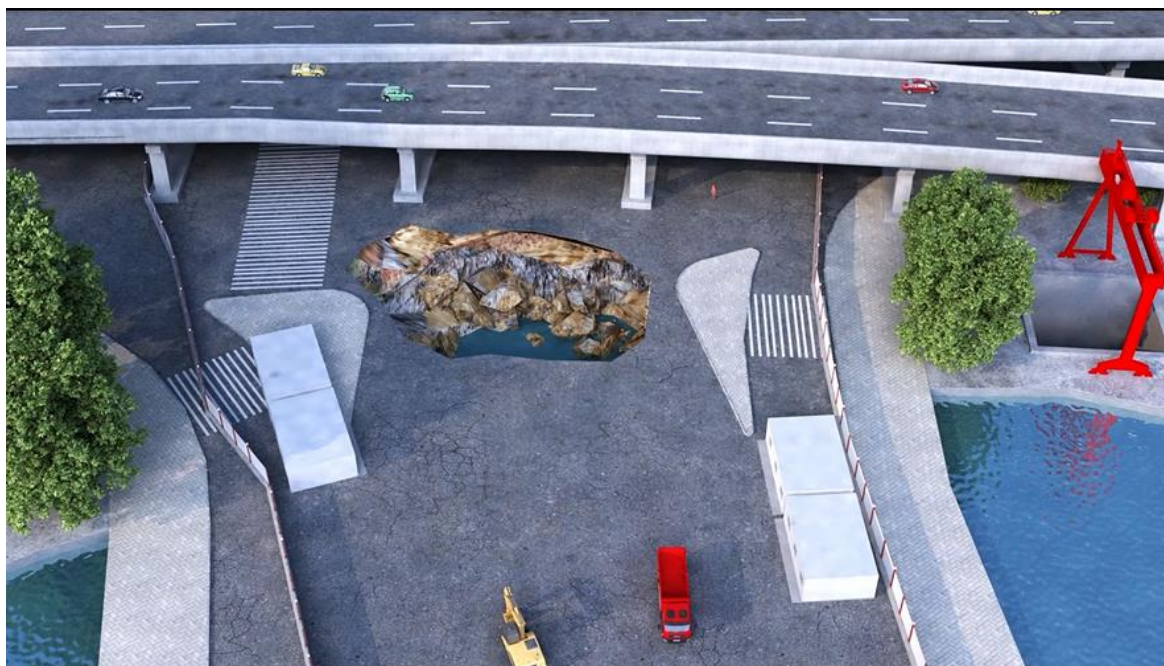
图示:塌陷区周边环境

约 9 时 28 分，广州市广州大道北与禺东西路交叉口突发地陷，途经该路段的 1 辆清污车和 1 部电动自行车随地面塌陷掉入地下，造成 3 人失踪。在初次塌陷后的 4 小时内，塌陷处又多次向外坍塌，塌陷范围由最初的约 20 平方米，扩展到直径约 27 米，面积约 570 平方米。塌陷区边缘西侧为广州大道高架桥，邻近广州大道高架桥的两个桥墩，北侧桥墩水平距离为 5.3m，南侧桥墩水平距离为 5.8m；塌陷区边缘东侧与跨沙河涌桥墩最小距离为

6.5m，距离东侧居民楼水平距离为 28 米。
